## WICHTIGE MITTEILUNG

**IKEA informiert Kundinnen und Kunden darüber, dass das Kunststoffgehäuse der KOPPLA Steckdosenleiste 6-fach/Schalter, geerdet/weiss, 1,5 m, die von 2004 bis 2011 hergestellt wurde, spröde werden kann, was zu Brüchen, freiliegenden stromführenden Innenteilen und zur Gefahr eines Stromschlags führen kann.**

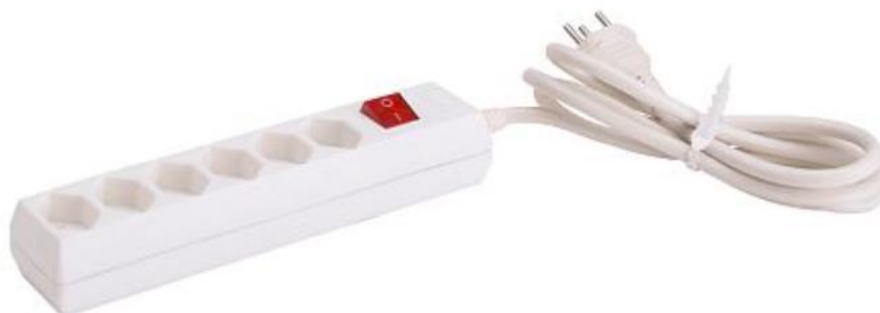
16648  
Made in P.R.C.

Das betroffene Produkt ist die Schweizer Ausführung der KOPPLA Steckdosenleiste 6-fach/Schalter, geerdet/weiss, 1,5 m. Das Produkt kann anhand der Lieferantenummer 16648, die sich auf der Rückseite der Leiste befindet, identifiziert werden (siehe unten).

Kundinnen und Kunden, die eine KOPPLA Steckdosenleiste 6-fach/Schalter, geerdet/weiss, 1,5 m, in der Schweizer Ausführung besitzen, sollten zur Unterbrechung der Stromversorgung immer zuerst den Stecker ziehen, ohne das Gehäuse zu berühren. Erst wenn das Produkt vom Stromnetz getrennt ist, sollte das Kunststoffgehäuse überprüft und sichergestellt werden, dass es noch intakt und nicht brüchig ist. Beschädigte Produkte sind zu entsorgen.
